江心沙居民文化中心项目地块 土壤污染状况调查报告

(评审稿)

委托单位：江苏省江心沙农场有限公司

编制单位：南通国信环境科技有限公司

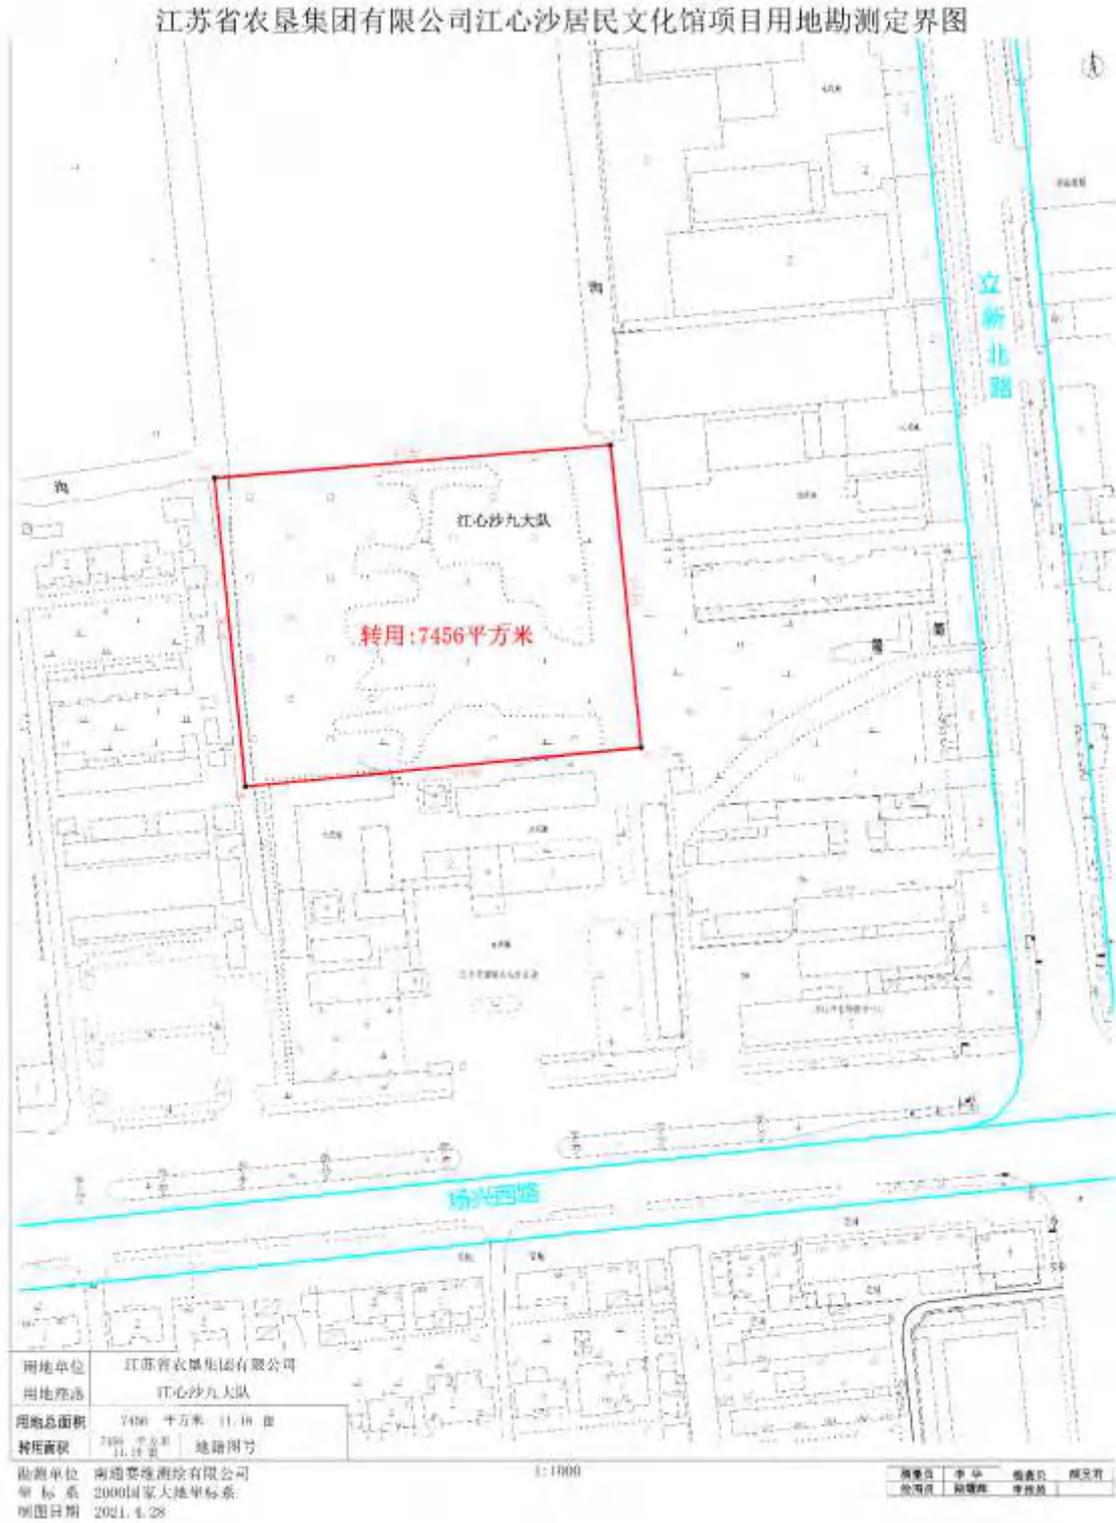
图 2.2-1 调查地块宗地界址图

本次调查地块宗地界址图见图 2.2-1,范围见图 2.2-2,具体拐点坐标见表 2.2-1。

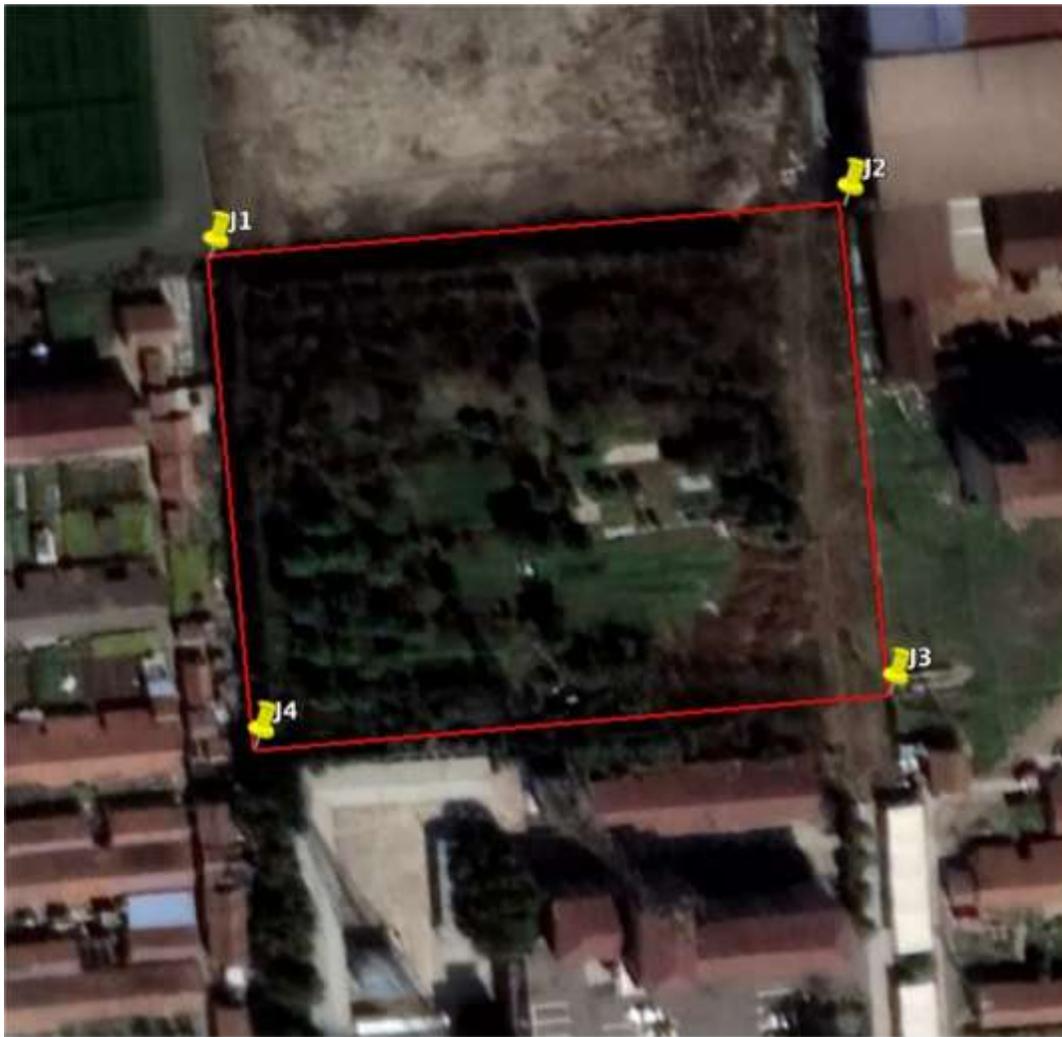
图 2.2-2 调查地块范围

本次地块环境初步调查与评估范围为海门江心沙农场,场兴西路北、杭州路南侧,面积约 7456m²。

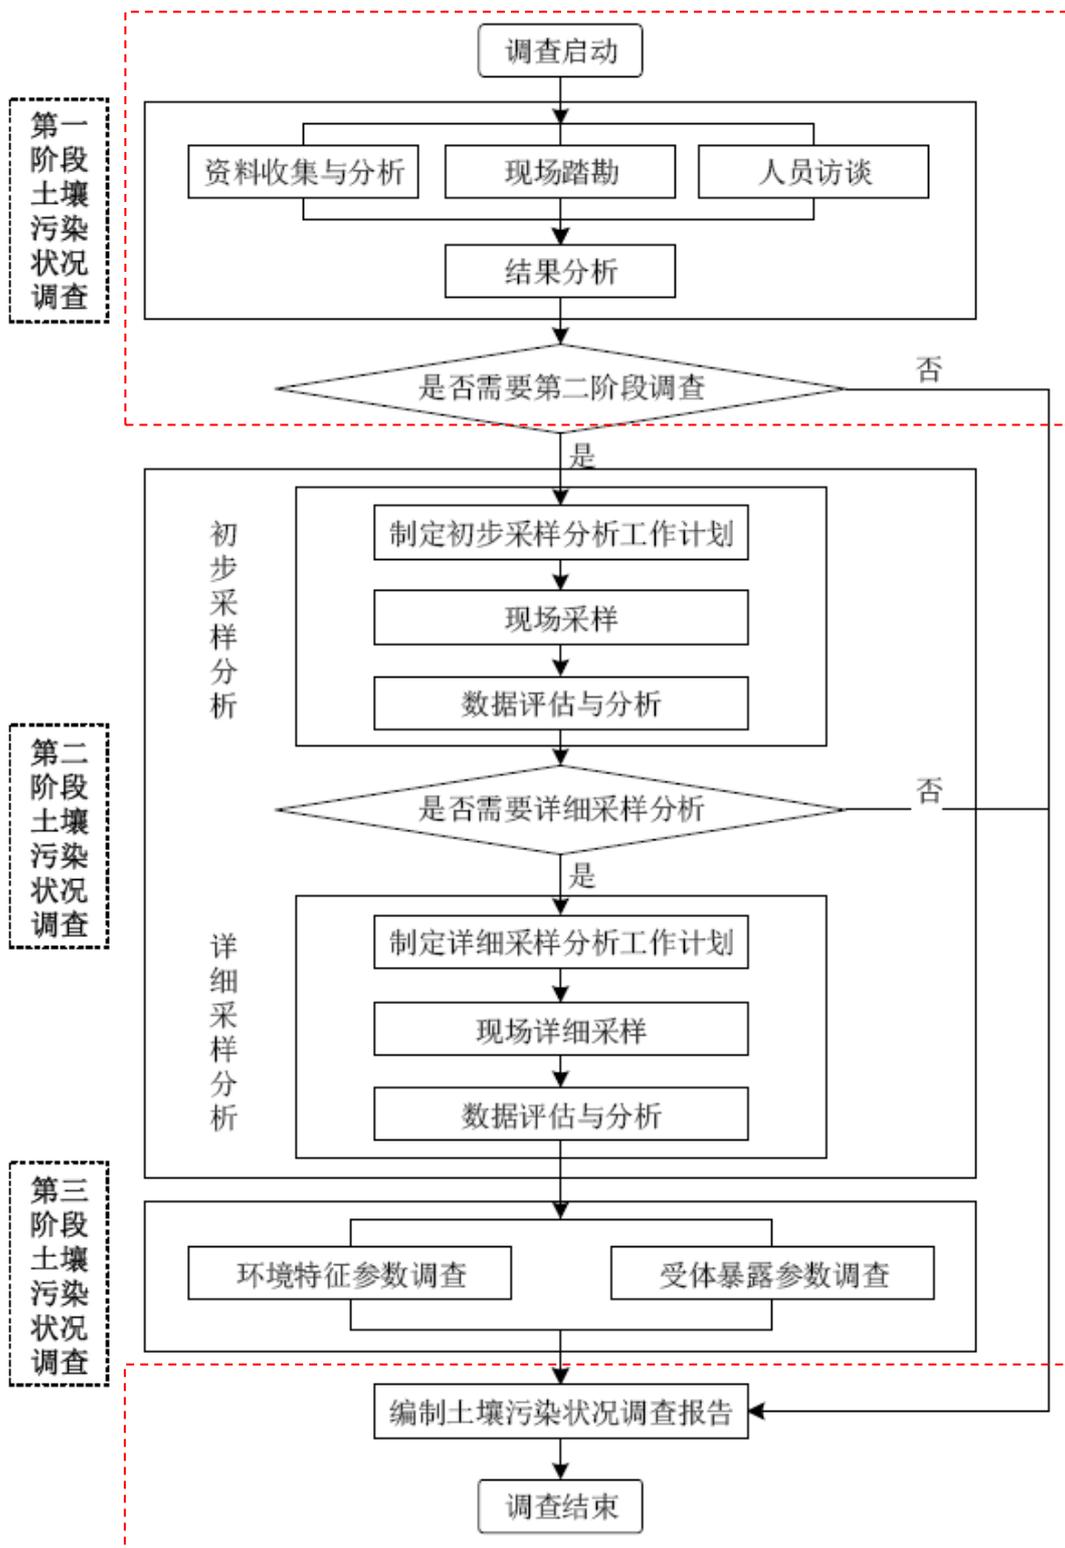
图 2.4-1 本次场地调查的工作内容与程序

环境调查工作分为三个阶段，各阶段具体工作内容和流程详见图 2.4-1 所示。各阶段主要工作方法和内容如下：

第一阶段：以资料收集、现场踏勘和人员访谈为主的污染识别阶段，原则上不进行采样分析。若第一阶段调查确认场地内及周围区域当前和历史上均无可能的污染源，则认为场地的环境状况可以接受，调查活动结束。

第二阶段：分为初步采样分析和详细采样分析两步进行。根据初步采样分析结果，如果污染物浓度均未超过国家和地方等相关标准以及清洁对照点浓度，并且经过不确定性分析确认不需要进一步调查后，第二阶段场地环境调查工作可以结束，否则认为可能存在环境风险，须进行详细调查。详细采样分析是在初步采样分析的基础上，进一步采样和分析，确定场地污染程度和范围。

第三阶段：若需要进行风险评估或污染修复时，则要进行第三阶段场地环境调查。第三阶段场地环境调查以补充采样和测试为主，获得满足风险评估及土壤和地下水修复所需的参数。本阶段的调查工作可单独进行，也可在第二阶段调查过程中同时开展。

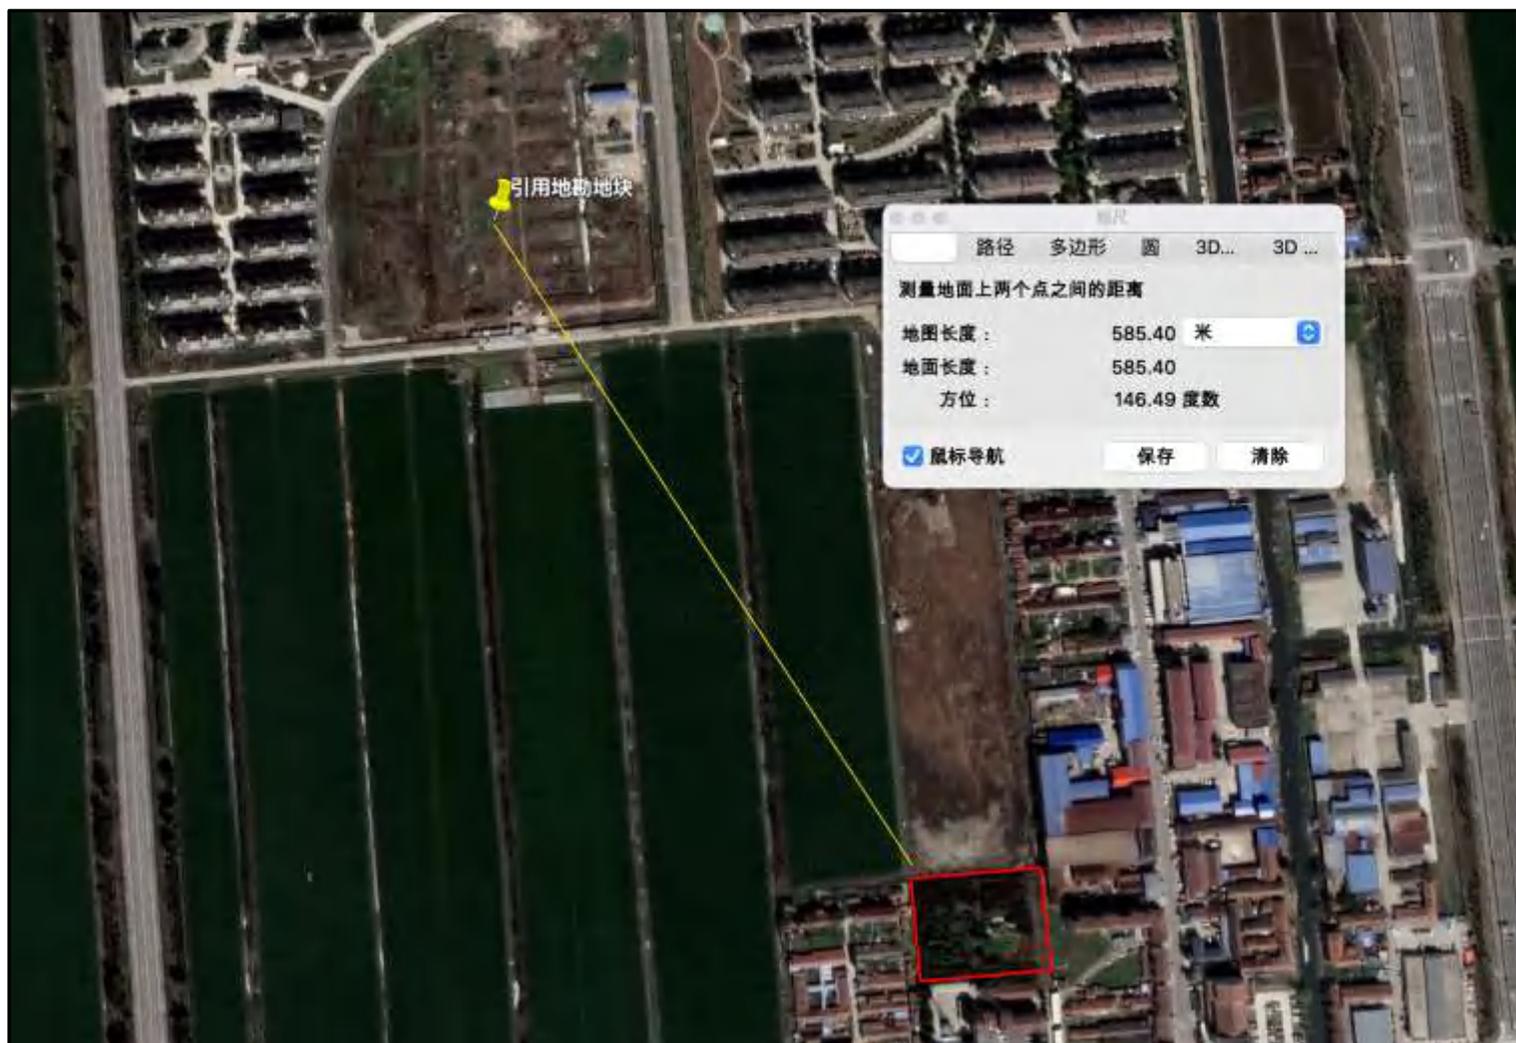
图 3.1-2 调查地块与地勘资料引用位置直线距离示意图

本次调查地块未进行地质勘探，地勘资料引用《江苏国营江心沙农民聚居区（立新小区）六期岩土工程详细勘察报告》（2017 年 9 月），立新小区六期位于本次调查地块西北侧，直线距离约 585m，该区域属于同一个水文地质带，因此能反映本项目的水文地质特点。位置距离示意图见图 3.1-2。

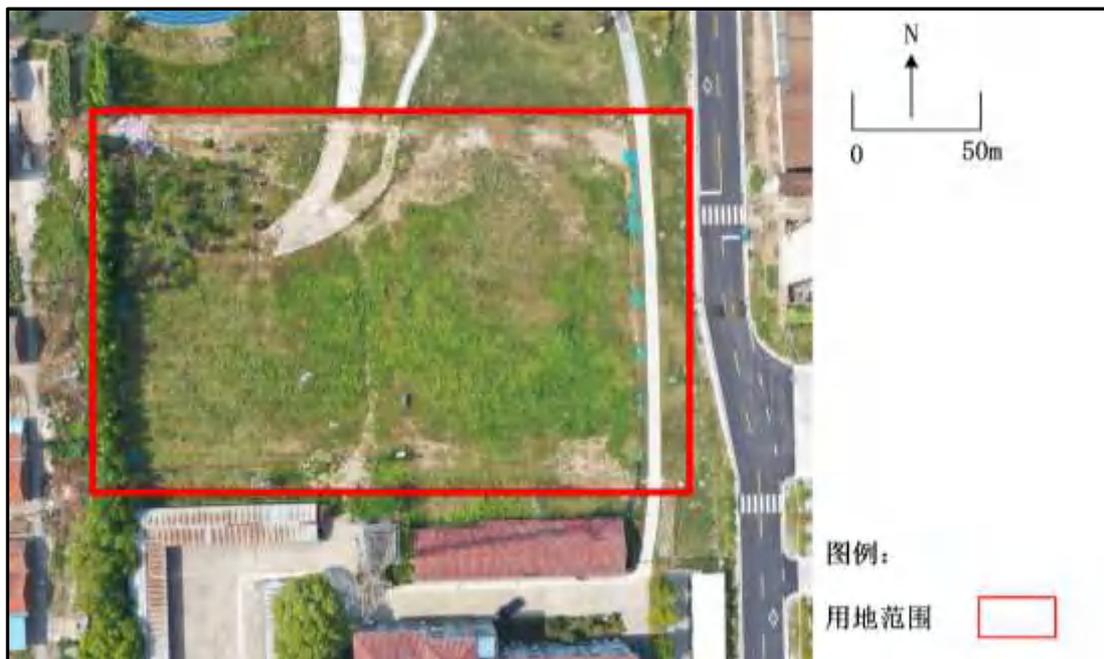
图 3.3-1 2022 年 5 月无人机航拍照片

根据 2022 年 5 月现场踏勘，本次调查地块为空地，四周无围挡，地块内无任何构筑物，无外来堆土。调查地块现状详见图 3.3-1。

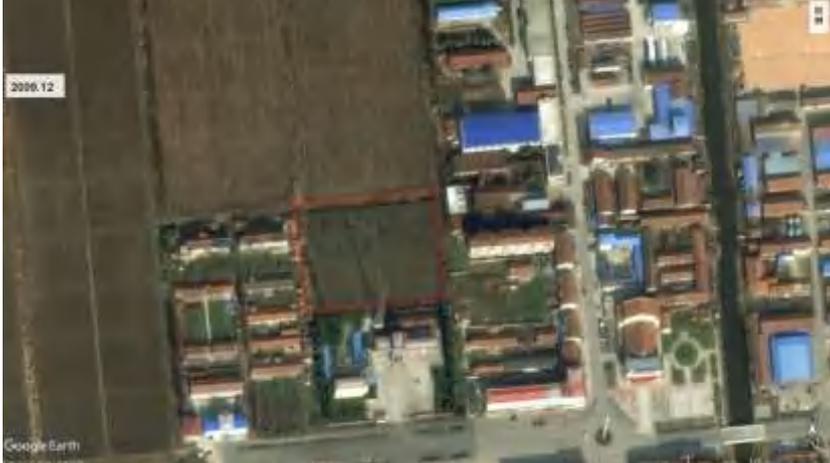
<p>2009.12</p> <p>Google Earth</p>	<p>地块内区域 均为农田</p>
2

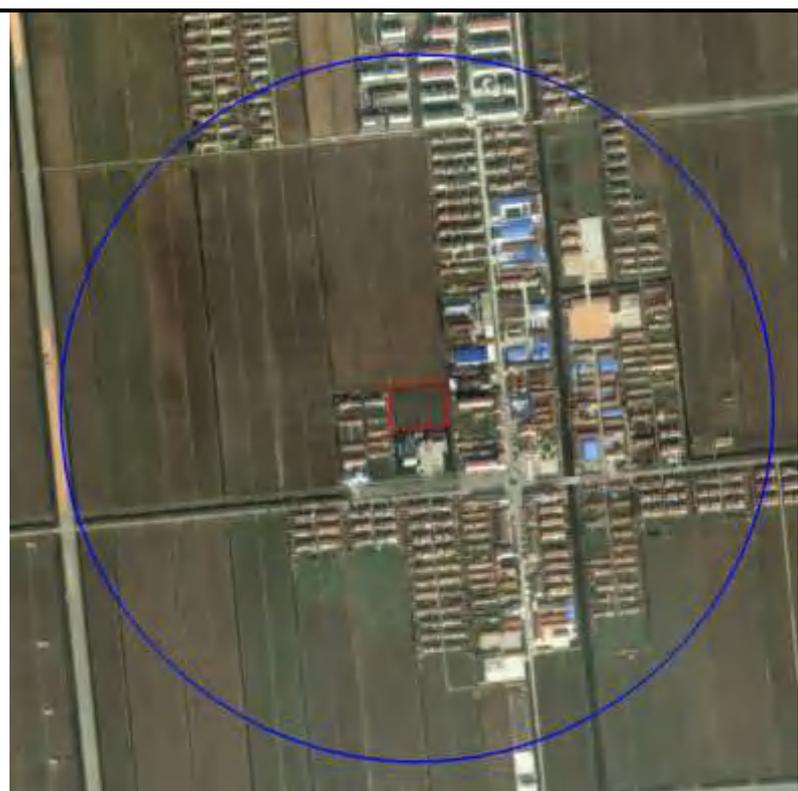
<p>2009.12 北侧：农田 东侧：居民楼 南侧：江心沙农场管委会 西侧：居民楼</p>
2

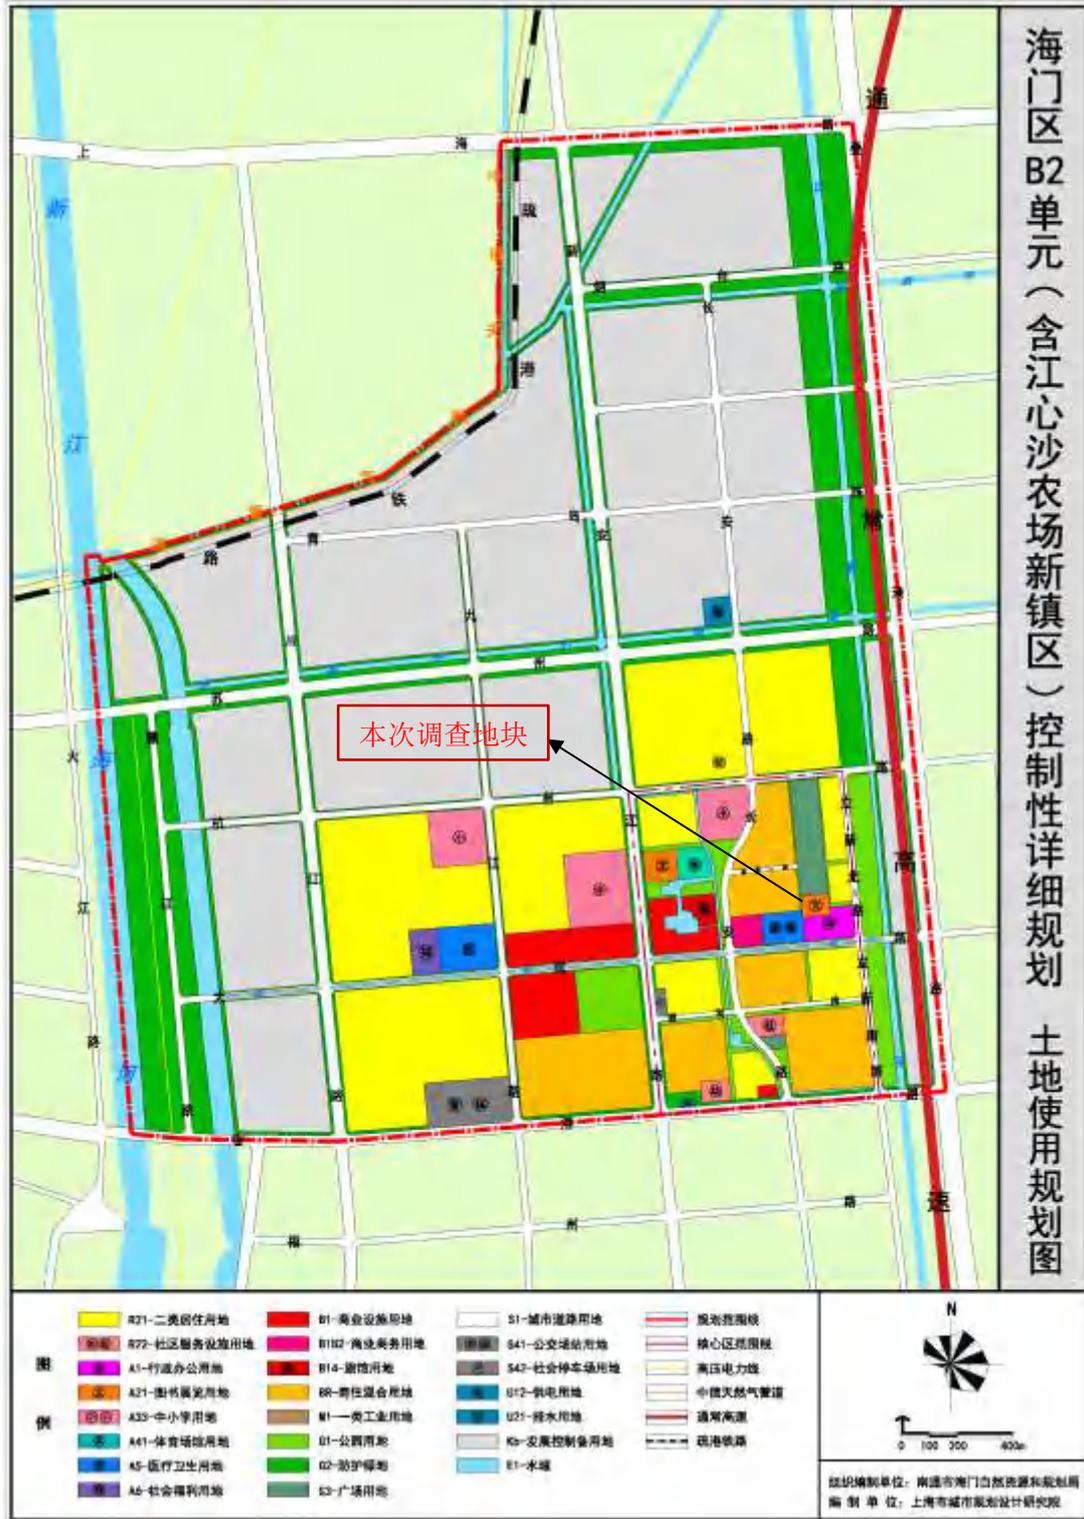
图 3.5-1 调查场地规划

《海门市 B2 单元（含江心沙农场新镇区）控制性详细规划》，调查地块的规划用地性质为公共管理和公共服务用地中的图书展览用地（A21），具体见图 3.5-1。

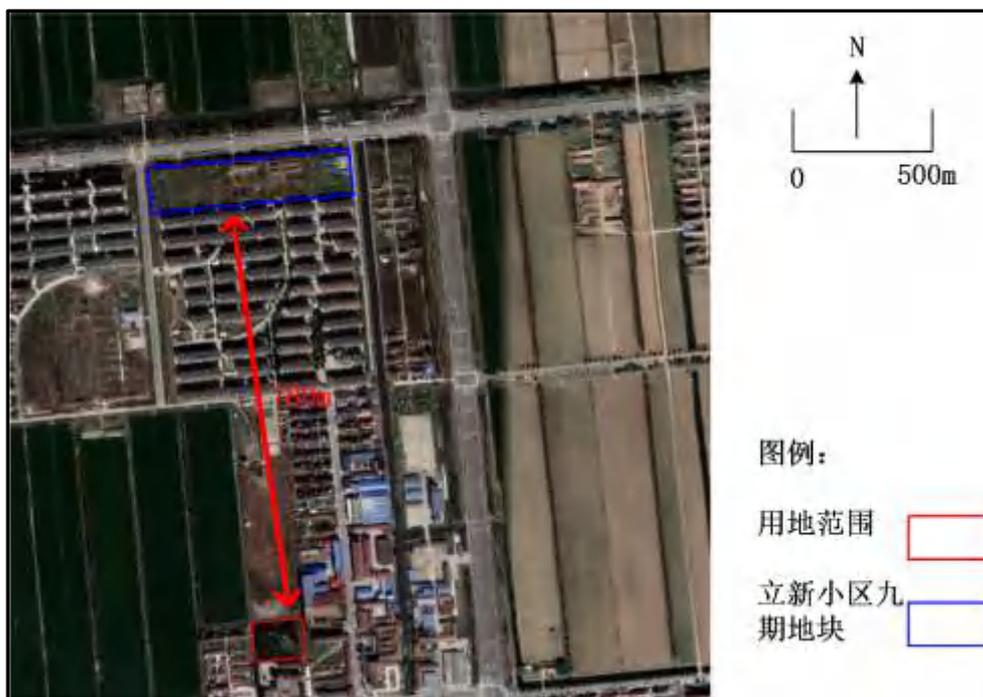
图 4.2-1 与立新小区九期地块位置关系

本次收集到周边地块《立新小区九期地块土壤污染状况调查报告》，立新小区九期地块位于本次调查地块东北方向，本地块与其相对位置见图 4.2-1。根据《立新小区九期地块土壤污染状况调查报告》，立新小区九期地块历史主要为农田，调查采用系统布点法，共在地块内布设 6 个土壤监测点 3 个地下水监测点，场地外部布设 1 个土壤对照点 1 个地下水对照点，每个点位采集送检 4 层土壤样品：0~0.5m、1~1.5m、2.5~3.0m、5.0~6.0m，共送检土壤样品 31 个（其中 24 个目标土壤样品、4 个对照点土壤样品、3 个土壤平行样）及地下水样品 5 个（其中 3 个目标地下水样品、1 个对照点地下水样品、1 个地下水平行样），检测项目包括 GB36600-2018 中的 45 项基本项目、部分有机农药类：p,p'-滴滴滴、p,p'-滴滴伊、滴滴涕、敌敌畏、乐果、 α -六六六、 β -六六六、 γ -六六六及 GB36600-2018 中未包含的 pH。

立新小区九期地块与本次调查地块距离较近，且历史用地情况与本次调查地块相似均为农用地（立新小区九期地块报告主要结论详见附件 2），根据 2021 年 4 月的检测结果显示，立新小区九期地块内未见土壤、地下水超标情况（检测报告详见附件 3）。

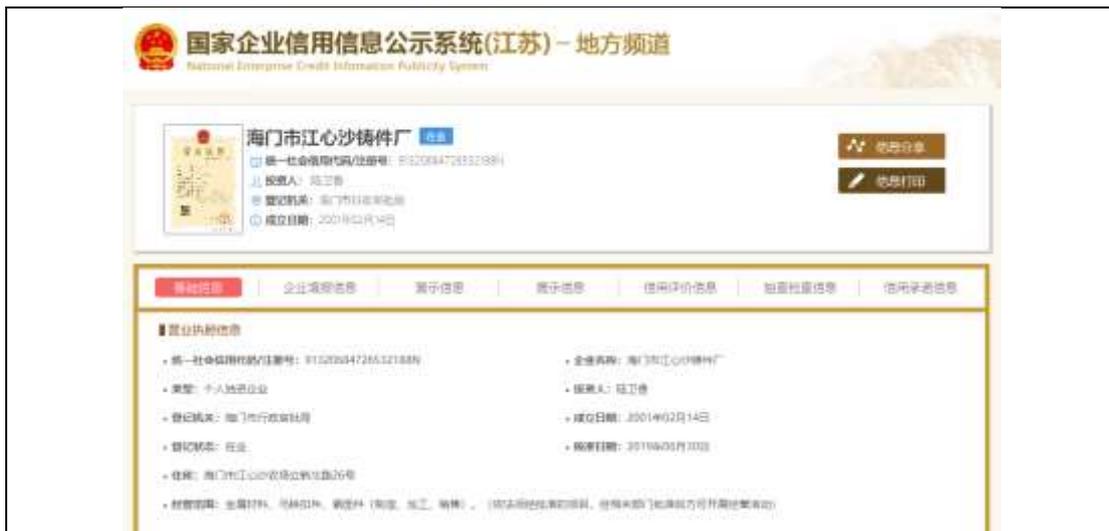
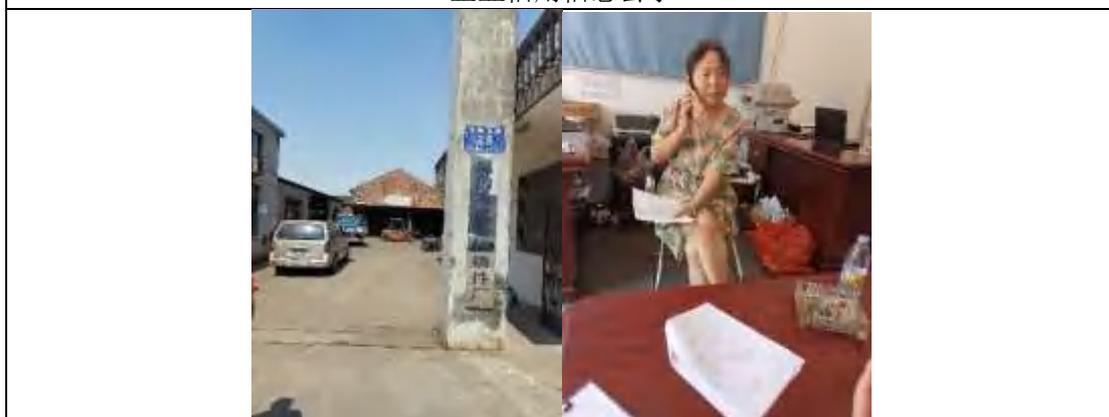
企业未办理环评等相关手续，通过与企业负责人访谈及查询相关工商信息得知，江心沙铸件厂主要产品为有色金属铸件，主要原料为生铁、废钢、石英砂等，根据企业负责人介绍，主要工艺流程为拌砂→筛砂→造型→浇铸→抛丸→打磨→精抛，使用中频电炉，不涉及喷漆。生产过程中废气主要为造型、抛丸及打磨过程中产生的微量粉尘，固体废物主要为废边角料及不合格产品，无工业废水及危险固废产生。现场踏勘时该企业地面硬化完好，无明显污染情况，企业经营活动简单，潜在污染可能性较小，对本次调查地块存在污染影响的可能较小。

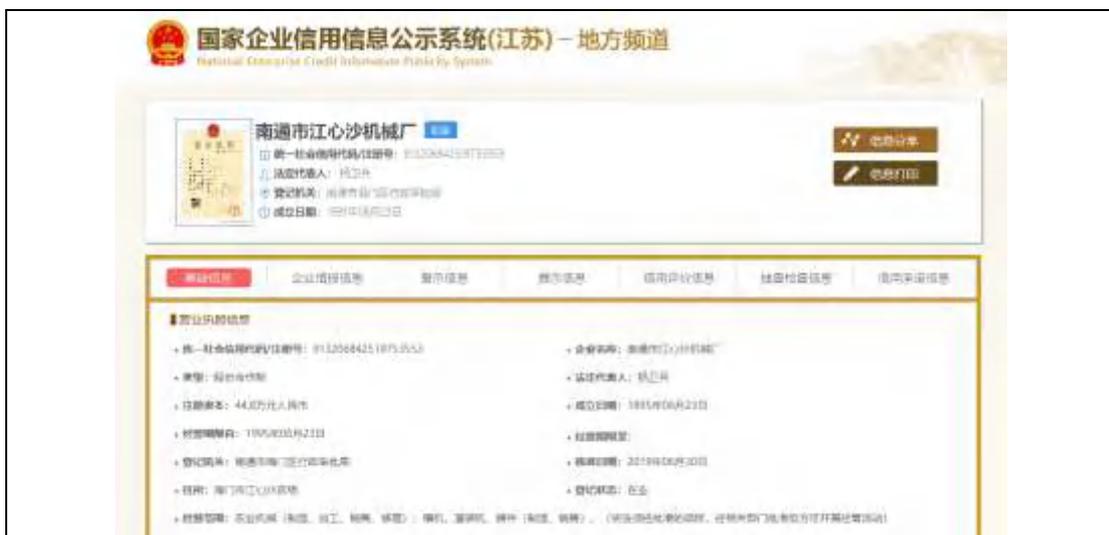
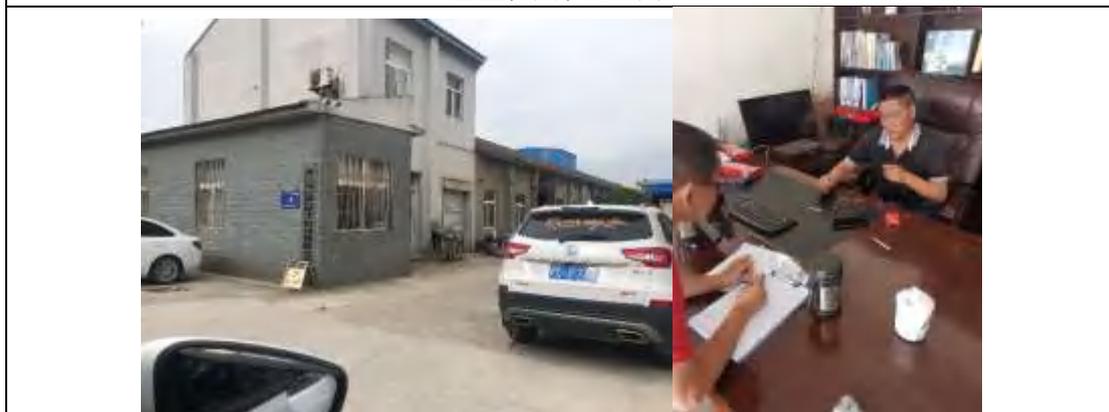
企业未办理环评等相关手续，通过与企业负责人访谈及查询相关工商信息得知，江心沙机械厂在 1997 年前主要从事农机维修，1997 年后主要从事机械零部件加工，主要原料为钢材、板材，主要工艺为切割、焊接及组装，不涉及喷漆。生产过程中废气主要为切割、焊接过程中产生的微量粉尘，固体废物主要为废边角料及不合格产品，无工业废水及危险固废产生。现场踏勘时该企业地面硬化完好，无明显污染情况，企业经营活动简单，潜在污染可能性较小，对本次调查地块存在污染影响的可能较小。

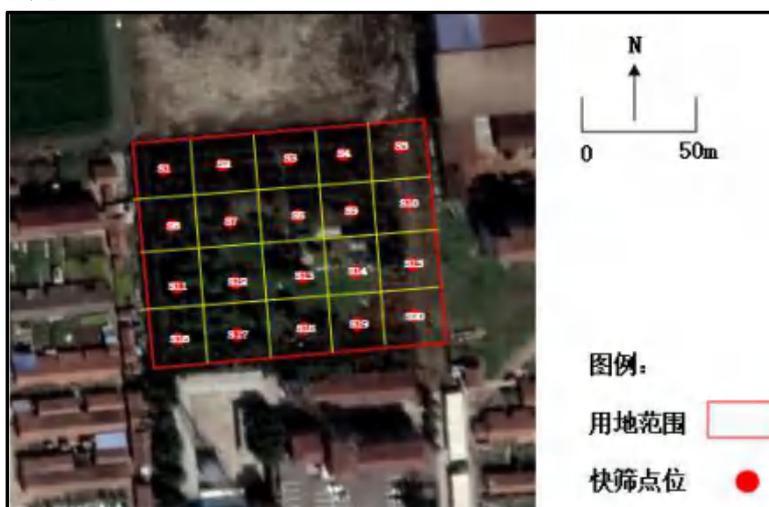
图 5.2-3 快速检测现场点位布置图

项目组于2022年5月开展本调查地块的土壤污染状况调查工作，现场踏勘期间对区域内土壤进行现场快速检测。现场快速检测点位按照 $20\times 20\text{m}$ 网格布点法进行布点，共布设了20个土壤采样点，每个点位采集一个表层样品(0-20cm)，对采集的20个土壤样品使用PID和XRF进行快速检测。布点位置见下图5.2-3，快筛信息汇总见下表5.2-1。

由快筛结果可以看出，采集的 20 个土壤样品检测数据无异常，均低于《土壤环境质量 建设用地土壤污染风险管控标准》(GB36600-2018) 中的第二类用地筛选值。
